# **Eksplorasi dan analisis kondisi perkerasan jalan pada jembatan rangka baja Soekarno-Hatta Malang pada bulan Maret 2015 menggunakan metode ground penetrating radar (GPR)**

**Rabbiatul Adawiyah, Daeng Achmad Suaidi\*, Markus Diantoro**

Universitas Negeri Malang, Jl. Semarang No. 5 Malang, Jawa Timur, Indonesia

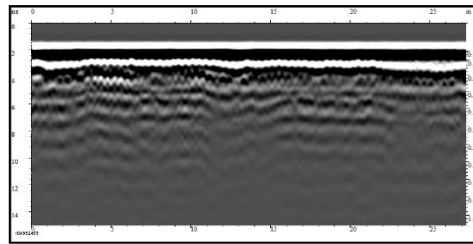
Data yang telah diolah merupakan data mentah hasil *scanning* GPR. Hasil tersebut sebagai refleksi gelombang elektromagnetik yang dipancarkan oleh *transmitter* ketika melalui batas medium yang kemudian diterima oleh *receiver*. Data yang ditampilkan dalam bentuk radargram merupakan fungsi waktu, jarak dan kedalaman.

**Gambar 1. Radargam Hasil Scanning Software GeoScan32 pada GPR**

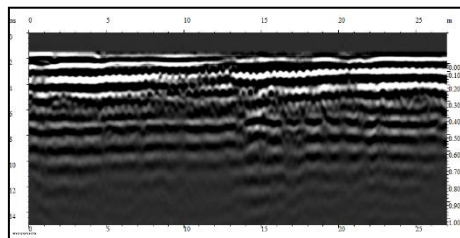
Data hasil *scanning software GeoScan32* kemudian di proses dengan mengurangi hasil *filtering* untuk menunjukkan citra sebenarnya sebagai analisis struktur untuk mendapatkan pola deformasi, retak dan pelepasan struktur.

**Gambar 2. Hasil pengolahan GeoScan32 untuk mendapatkan pola deformasi, retak, dan pelepasan struktur**

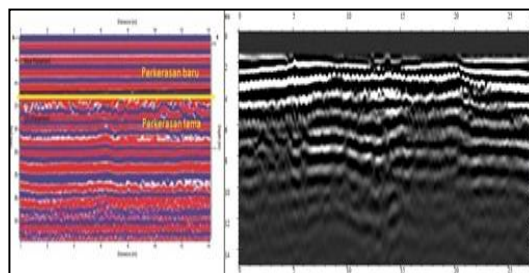
**Gambar 3. Pola Deformasi pada Perkerasan Jalan**

Gambar 3 sisi kiri merupakan data acuan standar yang digunakan sebagai pembanding dengan data hasil penelitian sisi kanan. Secara keseluruhan deformasi terjadi pada semua lintasan. Gambar sisi kiri berlabel “perkerasan lama”, menunjukkan adanya perubahan bentuk perkerasan jalan jika dibandingkan dengan bagian kiri berlabel “perkerasan baru”, maka pada Gambar 3 sisi kanan dapat dikatakan telah mengalami deformasi seperti daerah perkerasan lama.

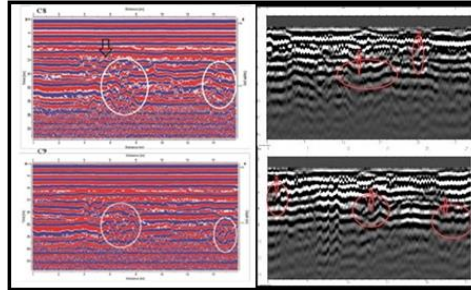
Analisis deformasi digunakan untuk menganalisis struktur yang dapat dilihat secara langsung dengan hasil *scanning* radargram. Selain terdeformasi dari bentuk aslinya terdapat beberapa titik yang mengalami penurunan terhadap bidang lurus struktur lapisan yang dapat

dikatakan sebagai retak, dan pelepasan struktur lapisan. Pola-pola tersebut ditandai dengan lingkaran dan tanda panah merah dalam Gambar 4.

**Gambar 4. Pola Deformasi**

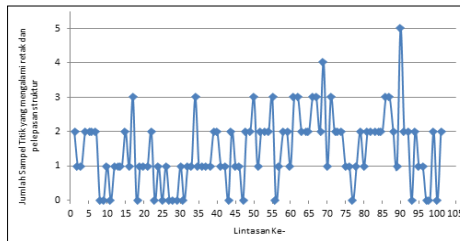
**Gambar 5. Data persebaran titik yang mengalami retak dan pelepasan struktur**

Titik-titik yang banyak mengalami kerusakan dengan nilai rata-rata 1,67 dan 1,69 diketahui terjadi pada bagian yang kedua dan ketiga, mulai dari rentang lintasan ke 34-67 dan 68-100. Posisi terletak pada bentang ke 33-66 meter dan 67-99 meter dari arah Surabaya (utara jembatan). Hasil pemetaan retak dan pelepasan lapisan juga menunjukkan 90 % dari perkerasan jalan pada Jembatan Soekarno-Hatta telah mengalami kerusakan.

Mengingat dengan adanya kondisi yang terjadi di lapangan, maka diharapkan adanya kajian ulang terhadap jembatan oleh pemerintah agar tidak terjadi dampak negatif yang lebih kompleks dari adanya rembesan air dan kerusakan pada perkerasan jalan. Berdasarkan data laporan pengecekan triwulan oleh Bina Marga diharapkan segera memperbaiki lubang-lubang yang terlihat secara visual agar tidak menyebabkan kerusakan pada perkerasan yang lain dan sesuai dengan tujuan UU RI Nomor.34. Serta perlu adanya alternatif perbaikan serta peningkatan umur jalan seperti diberi pelapisan ulang dan memeriksa saluran *drainase*.

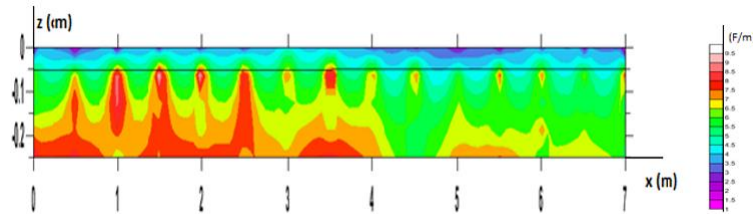
**Gambar 7. Hasil penampang per lintasan menggunakan *software Surfer 9.0***

Rembesan terjadi ketika konten material basah ditemukan di daerah permukaan (aspal) bagian bawah hingga menembus lapisan beton dasar permukaan. Aspal basah mempunyai nilai dielektrik 5-12 F/m yang di tunjukkan oleh warna hijau. Rembesan yang menunjukkan beton basah mempunyai nilai dielektrik lebih dari 10 F/m dengan indikator warna putih. Pada Gambar 4.8 menunjukkan sebaran rembesan yang terjadi pada semua lintasan dengan kedalaman 0,05 meter, 0,075 meter, dan 0,25 meter. Posisi kedalaman 0,05 meter merupakan lapisan permukaan (aspal) bagian bawah, posisi 0,075 meter adalah lapisan permukaan atas beton, dan pada kedalaman 0,25 adalah lapisan beton bagian dasar. Berikut merupakan data persebaran rembesan air.

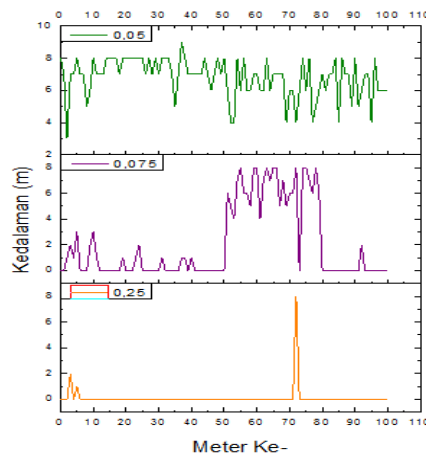
**Gambar 8. Persebaran titik yang Mengalami Rembesan pada Setiap Kedalaman Lintasan**

Grafik pada Gambar 8 di plot secara keseluruhan untuk mendapatkan hasil akhir persebaran pada semua lintasan. Hasil plot grafik dapat ditunjukkan pada Gambar 9. Berdasarkan Grafik pada Gambar 8 dan 9 maka diperoleh nilai rembesan rata-rata yang ditabelkan pada Tabel 1.

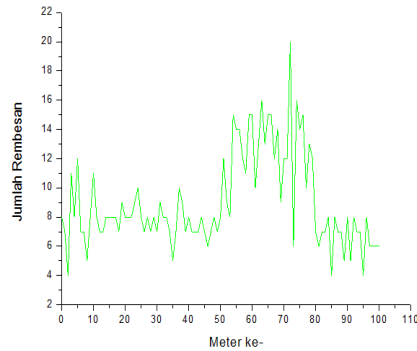
**Gambar 9. Hasil Rembesan Air pada Semua Lintasan**

Nilai rata-rata rembesan terbanyak terjadi pada lintasan ke 35 pada posisi bentang mulai dari 34 meter.

*Pavement distress* merupakan kerusakan yang terjadi pada lapisan perkerasan lentur (aspal) akibat kelelahan material yang berpengaruh terhadap deformasi dalam berbagai bentuk. Menurut Watmove (2007) pengaruh merembesnya air ke pori-pori perkerasan karena drainase jalan yang tidak berfungsi dengan baik. Hasil penelitian juga menunjukkan adanya hubungan kegagalan struktur yang terjadi antara deformasi, retak, pelepasan struktur, yang berakibat pada merembesnya air pada lapisan-lapisan dasar. Banyak tipikal kerusakan struktur perkerasan yang tidak hanya diakibatkan oleh air. Kerusakan perkerasan dapat terjadi karena kualitas aspal atau beton yang rendah, adanya pengaruh momen lentur, tegangan tarik, dan beban kendaraan yang berlebih (Dirjen Bina Marga, 2009).
