Identifikasi arah rembesan lindi menggunakan metode geolistrik resistivitas konfigurasi *dipole-dipole* di sekitar tempat pembuangan akhir (TPA) sampah sekoto kabupaten Kediri

Yuni Iswahyu Ratih, Daeng Achmad Suaidi* , Samsul Hidayat

Universitas Negeri Malang, Jl. Semarang No. 5 Malang, Jawa Timur, Indonesia

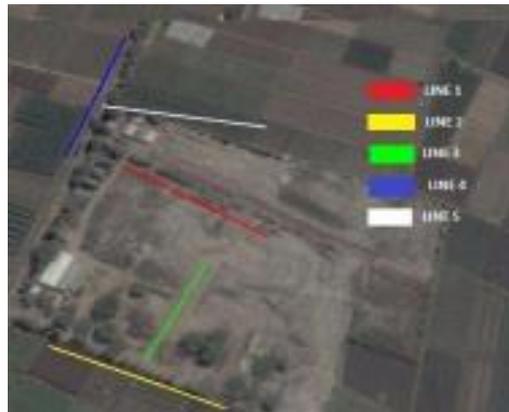
Gambar 3. Lintasan Pengambilan Data

Pelaksanaan penelitian tersebut terdiri dari 5 lintasan, dengan 4 lintasan panjang 100 meter dan 1 lintasan panjang 60 meter (Gambar 3) yaitu:

Lintasan 1 dengan koordinat $07^{\circ}43'49,94$ LS dan $112^{\circ}10'44,77$ BT. Lintasan ini berada di sebelah utara tumpukan sampah dengan bentangan dari barat ke timur.

Lintasan 2 dengan koordinat $07^{\circ}43'46,27$ LS dan $112^{\circ}10'45,43$ BT. Lintasan ini berada di sebelah selatan tumpukan sampah dengan bentangan dari barat ke timur.

Lintasan 3 dengan koordinat $07^{\circ}43'50,22''$ LS dan $112^{\circ}10'46,43''$ BT. Lintasan ini berada di pusat tumpukan sampah yang digunakan sebagai data acuan dengan bentangan dari selatan ke utara.

Lintasan 4 dengan koordinat $07^{\circ}43'48,74''$ LS dan $112^{\circ}10'48,98''$ BT. Lintasan ini berada di sebelah utara kantor TPA dengan bentangan dari selatan ke utara.

Lintasan 5 dengan koordinat $07^{\circ}43'44,87''$ LS dan $112^{\circ}10'46,12''$ BT. Lintasan ini berada di sebelah utara kantor TPA dengan bentangan dari barat ke timur.

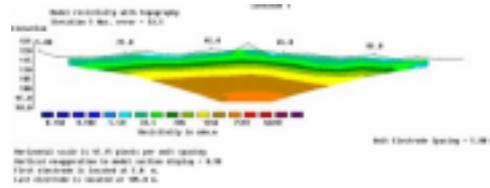
Gambar 5. Hasil Interpretasi Lintasan 1 dengan Topografi

Hasil pengolahan data dengan program *Res2dinv* memberikan gambaran lapisan tanah hingga kedalaman 25,2 m dan memiliki RMS sebesar 52,8%.

Lintasan 1 berada disebelah utara tumpukan sampah dengan panjang lintasan 100 m mempunyai nilai resistivitas 0,148- 46287 Ω m Rembesan lindi terlihat pada titik 25 sampai 30 m di kedalaman 0,054-3 m dengan nilai resistivitas 0,982-5,50 m. Pada titik 55-60 juga terdapat rembesan lindi dengan nilai resistivitas 0,982-5,50 Ω m di kedalaman 0,054-3 m. Hal ini menunjukkan secara vertikal lindi telah sampai pada kedalaman rata-rata 3 m pada lintasan pertama.

4.1.1.1. Pada lintasan 1 (Utara pusat sampah) akumulasi lindi berada pada titik 25-30 m dan 55-60m, kedalaman rem besan sampai 3 m.

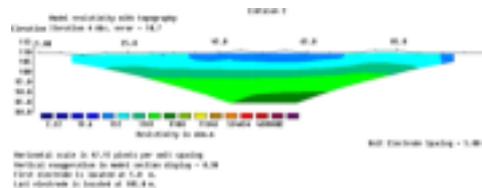
Gambar 7. Hasil Interpretasi Lintasan 2 dengan Topografi

Hasil pengolahan data dengan program *Res2dinv* memberikan gambaran lapisan tanah hingga kedalaman 25,2 m dan memiliki error sebesar 10,4%.

Lintasan 2 berada di sebelah selatan tumpukan sampah dengan panjang lintasan 100 m mempunyai nilai resistivitas 2,52- 4309802 Ω m. Gambar 4.2 menunjukkan rembesan lindi terdapat pada titik 25 sampai 70 m di kedalaman 0,054-6,79 m dengan nilai resistivitas 2,52-19,6 Ω m. Pada titik 90-93m juga terdapat rembesan lindi dengan nilai resistivitas 2,52-19,6 Ω m di kedalaman 0,054-6,79 m. Hal ini menunjukkan pada lintasan kedua rembesan lindi secara vertikal telah sampai pada kedalaman rata-rata 6,79 m. Adanya rembesan lindi ini diduga adanya lindi yang mengalir dari sampah ke kolam lindi tidak melalui pipa yang telah tersedia.

Selain itu, kemungkinan terjadi kebocoran pada bak penampungan sampah di TPA Sekoto.

4.1.1.2. Pada lintasan 2 (Selatan pusat sampah) akumulasi lindi berada pada titik 25- 70m dan 90-93m, kedalaman rem besan sampai 6,79 m.

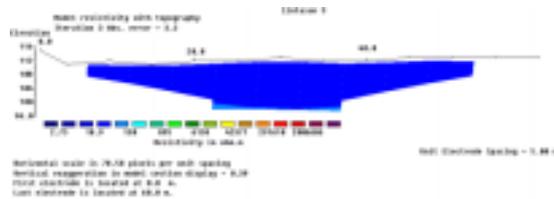
Gambar 9. Hasil Interpretasi Lintasan 3 dengan Topografi

Hasil pengolahan data dengan program *Res2dinv* memberikan gambaran lapisan tanah hingga kedalaman 13,5 m dan memiliki RMS sebesar 3,2% .

Lintasan 3 berada pada pusat tumpukan sampah dengan panjang lintasan 60 m mempunyai nilai resistivitas 2,75-200666 Ω m. Pada lintasan ini sampah tersebut sudah menghasilkan lindi yang dapat dilihat secara langsung. Rembesan lindi terlihat pada titik 13 sampai 47 m di kedalaman 0,054-9 m dengan nilai resistivitas 2,75-18,9 Ω m. Lintasan ini merupakan data singkapan yang digunakan sebagai acuan resistivitas lindi di TPA Sekoto. Setelah didapatkan rentan nilai resistivitas 2,75-18,9 Ω m maka nilai resistivitas lindi di TPA Sekoto berada pada rentan tersebut, hal ini dikarenakan menurut Jegede et al nilai resistivitas lindi di berbagai tempat berbeda.

4.1.1.3. Pada lintasan 3 (pusat sampah) akumulasi lindi berada pada titik 13-47m, kedalaman rembesan sampai 9 m.

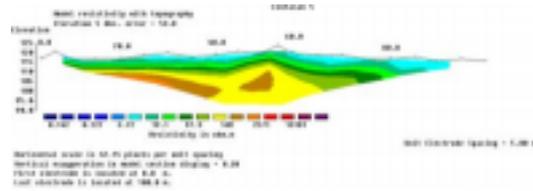
Gambar 13. Hasil Interpretasi Lintasan 5 dengan Topografi

Hasil pengolahan data dengan pro gram Res2dinv memberikan gambaran lapisan tanah hingga kedalaman 25,2 m dan memiliki RMS sebesar 56,4%.

Lintasan 5 berada disebelah utara kantor TPA dengan panjang lintasan 100 m mempunyai nilai resistivitas 0,142-13181 Ω m. Nilai resistivitas menunjukkan rem

besan lindi bergerak secara horizontal. Rembesan lindi terlihat pada titik 7,5 sampai 12,5 m di kedalaman 0,054-4 m dengan nilai resistivitas 0,727-3,72 Ω m, pada titik 25 sam

pai 50 m di kedalaman 0,054-4 m dengan nilai resistivitas 0,727-3,72 Ω m, pada titik 57,5 sampai 92,5 m di kedalaman 0,054-11,8 m dengan nilai resistivitas 0,727-

3,72 Ω m. Hal ini menunjukkan secara vertikal lindi telah sampai pada kedalaman rata-rata 4 m, semakin ke Timur rembesan lindi menunjukkan semakin dalam yaitu sampai 11,8 m.

4.1.1.4. Pada lintasan 5 (Utara kantor TPA) akumulasi lindi berada pada pada titik 7,5-12,5 m, titik 25-50 m, dan titik 57,5-92,5 m, kedalaman rembesan sampai 11,8 m.

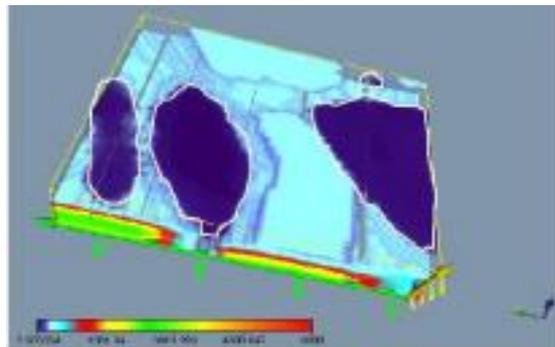
Gambar 14. Penampang 3 Dimensi Lintasan 1-5

Data geolistrik 2D dapat ditampilkan dalam bentuk penampang 3D dengan bantuan *Software Voxler*. Penampang 3D ini dapat menampilkan lokasi penelitian secara keseluruhan dengan bentuk 3D

Fokus dari pengolahan data 3D ini adalah untuk mengetahui arah rembesan lindi di di Tempat Pembuangan Akhir (TPA) Sampah Sekoto. Gambar penampang 3D dari semua sisi diperlihatkan pada Gambar

14 yaitu sisi Barat dan Timur, Utara dan Selatan. Warna biru tua pada Gambar 14 menunjukkan nilai resistivitas yang rendah.

Menurut Pomposiolo et al di TPA Gualguaychu Argentina resistivitas lindi jauh lebih rendah daripada air bersih sedangkan menurut Loke resistivitas air bersih adalah antara 10-100 Ω m, sehingga dapat disimpulkan bahwa warna biru pada Gambar 14 menggambarkan arah sebaran lindi.

4.1.2. Arah rembesan lindi di TPA Sekoto searah dengan aliran sungai dan sebaran lindinya secara horizontal.

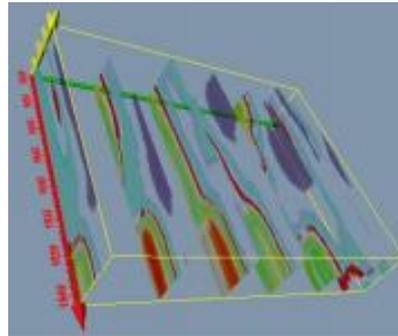
Gambar 15. Susunan Lapisan Bawah Permukaan Sumbu-X dan Sumbu-Z

Gambar 15 menunjukkan bahwa sebaran harga tahanan jenis pada penam pang vertikal sejajar dengan arah sumbu-x.
